Grå strækingsanalyse

November 2009

4 landevejsstrækninger i Brønderslev Kommune

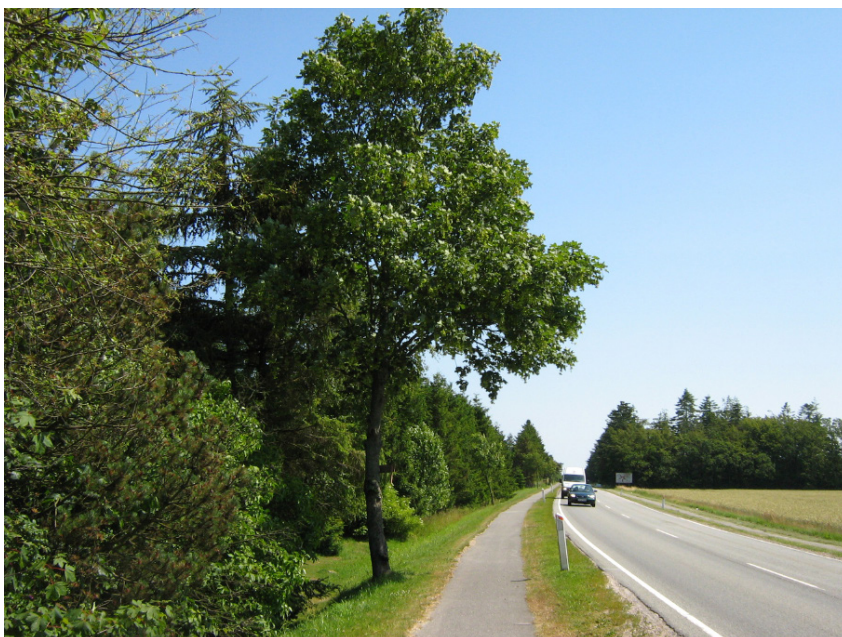
Billede 1: viser et eksempel på påkørselsfarlige træer i sikkerhedszonen (6m).

Selvom der er få faste genstande i sikkerhedszonen, vil det være en fordel, hvis vejen saneres for træer og lignende. Mange af disse træer er placeret i grøften, og en bil kan på den måde blive ledt direkte mod træet.

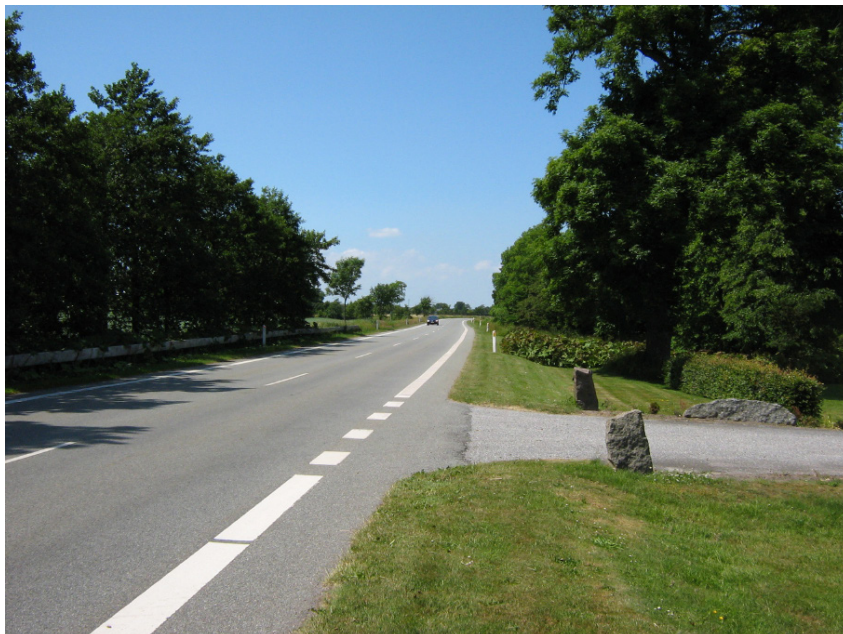
På strækningen er der observeret en del faste genstande inden for sikkerhedszonen på de 6 meter. Her er der ofte tale om træer placeret i grøften samt større sten eller søjler ved indkørsler. Det kunne være en fordel at flytte disse genstande længere væk fra vejen, hvis det er muligt.

Billede 2: viser et eksempel på en sten ved indkørsel på Asavej. Sten ved indkørsler er et trafikikkerhedsmæssigt problem og bør fjernes eller flyttes.

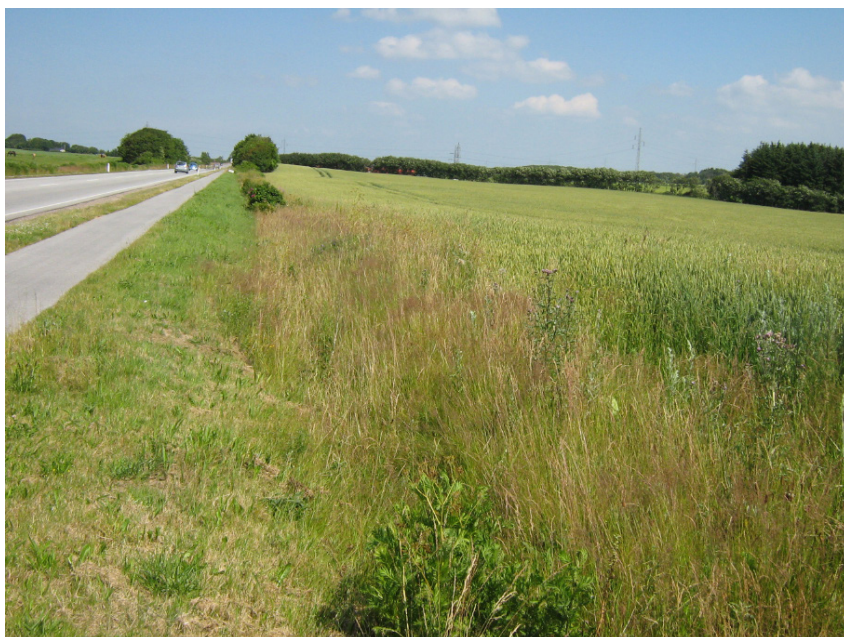
af ulykkerne ender i grøften, og i de fleste af dem ruller bilen rundt, hvilket kan øge alvorlighedsgraden af ulykken.

Billede 3: viser et eksempel på en grøft langs Jerslevvej. Grøfterne får ofte biler til at vælte rundt på taget og gør derved ulykkerne værre. Grøfteafslutningen kan også være farlig.

For at sænke alvorligheden på eneulykkerne kan en løsning være at ombygge grøfterne til trug for at forhindre, at bilisterne vælter rundt på taget. Et andet tiltag kan være at fjerne enkeltstående træer på strækningen, selvom de i ulykkerne ikke har været et problem.

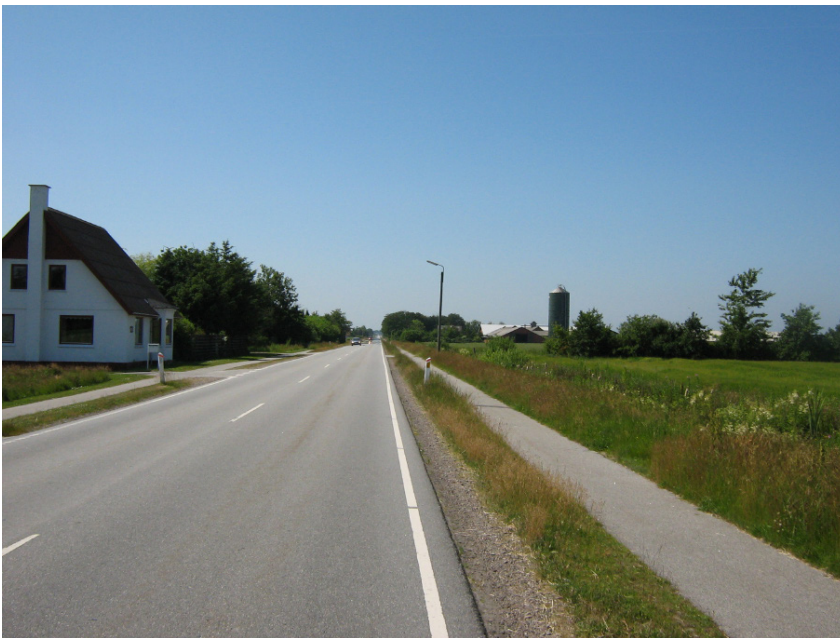
Sikkerhedszonen på denne strækning er meget god. Der er næsten ingen faste genstande tæt på vejen. Men da der er mange huse ud til vejen, kan der utilsigtet blive stillet påkørselsfarlige genstande op.

Billede 4: viser en påkørselsfarlig mast vest for Manna. Langs vejen er der få faste genstande inden for sikkerhedszonen, som bør fjernes eller flyttes.
