# Badevandsprofil

## Badevandsprofil for Asaa Strand, Asaa

#### **Brønderslev Kommune**

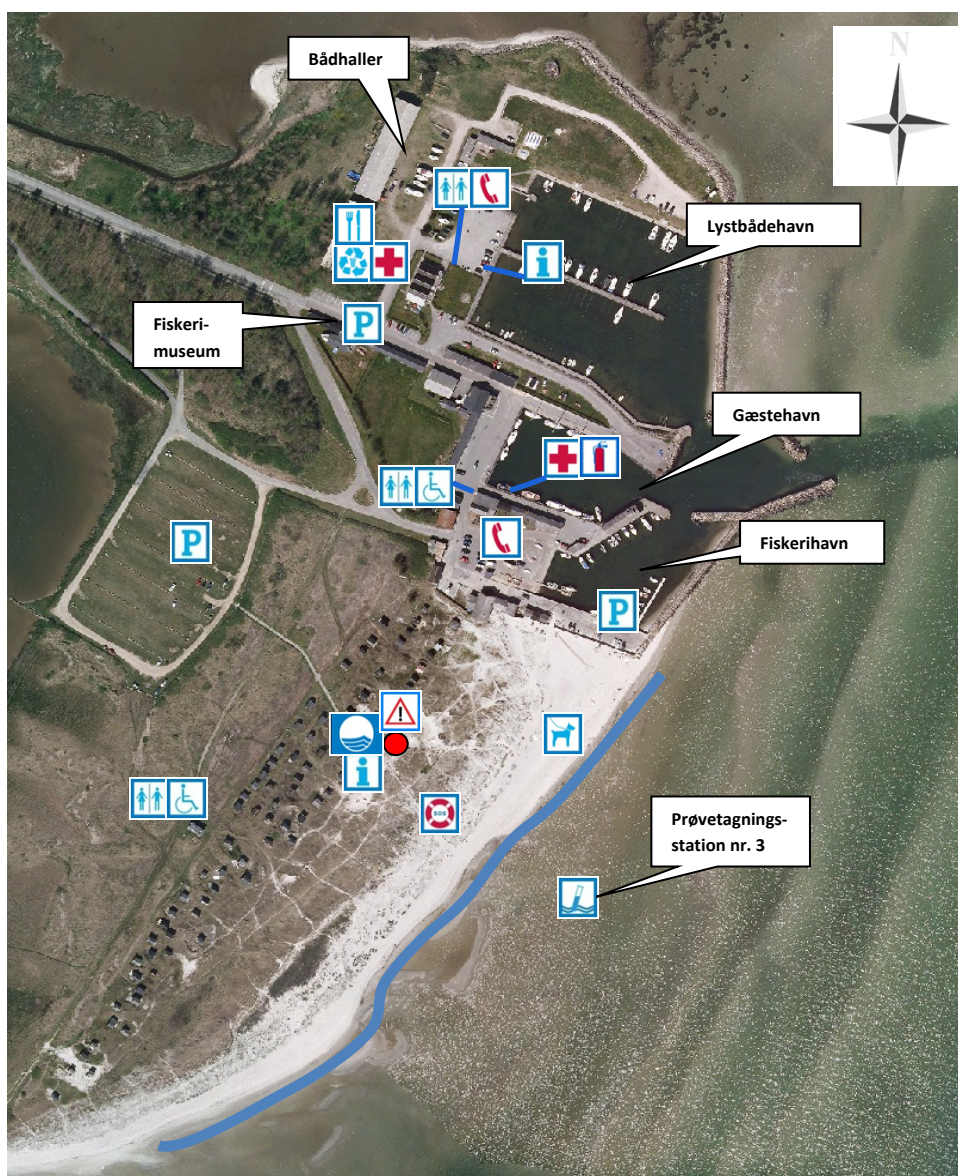
| | Her står du | | Varsling ved forringet badevandskvalitet | | Toiletfaciliteter |
| | Skraldespand | | Kontrolpunkt | | Parkering |
| | Handicapfaciliteter | | Redningskrans | | Badevandsflag |
| | Førstehjælpskit | | Nødtelefon | | Brandslukker |
| | Affaldssortering | | Information | | Hunde skal holdes i snor |
| | Restaurant | | | | |

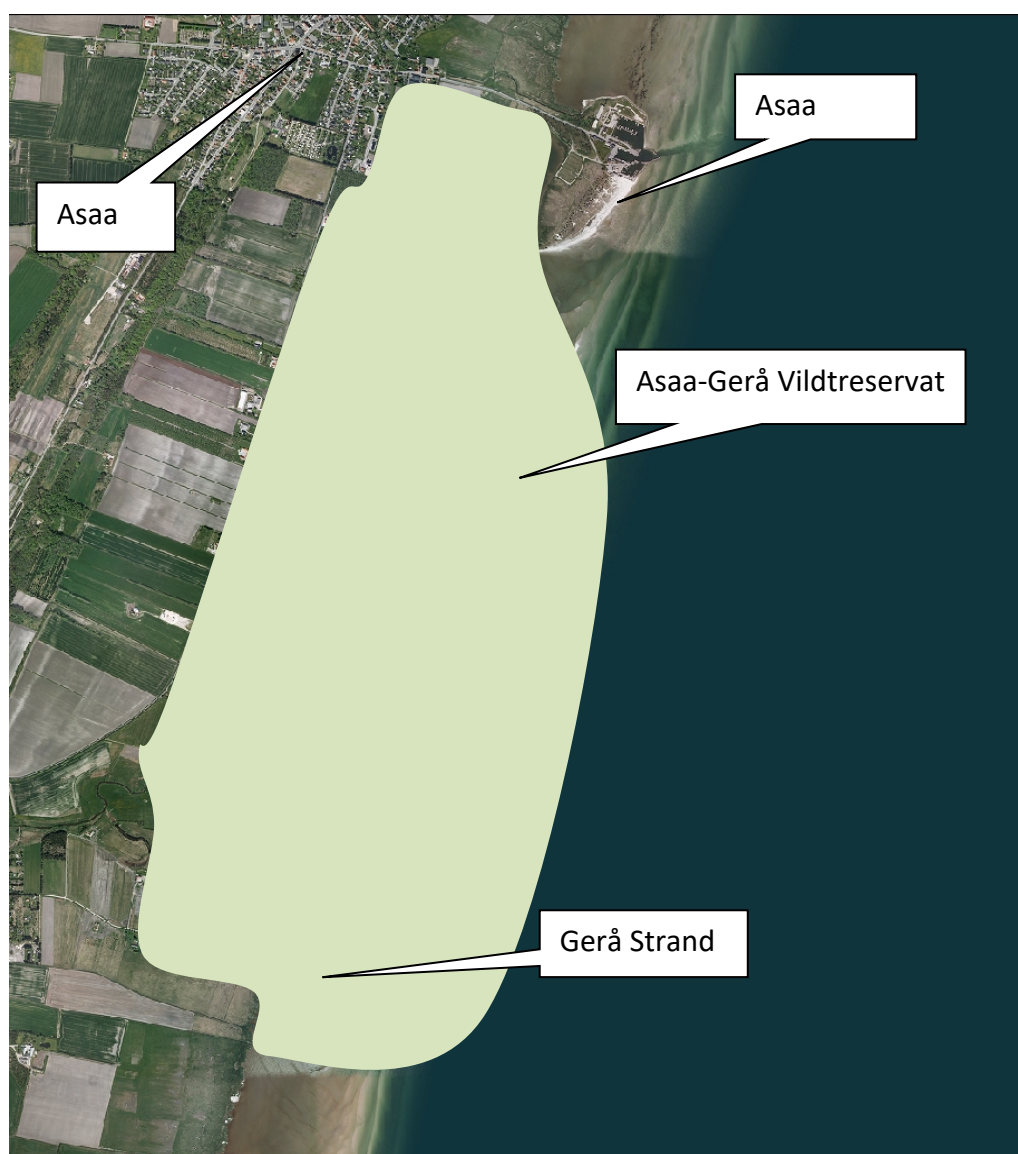
Asaa-Gerå Vildtreservat

På kortet nedenfor er reservatets udstrækning markeret.
