# Vurdering af forekomsten af bilag IV-arter langs ledningstrace mellem Store Vildmose og Brønderslev

Rapport fra Tidal Consult

Dato: 22.10.2025

Rekvirent: Niels Mejlholm, Netselskabet Nord K/S

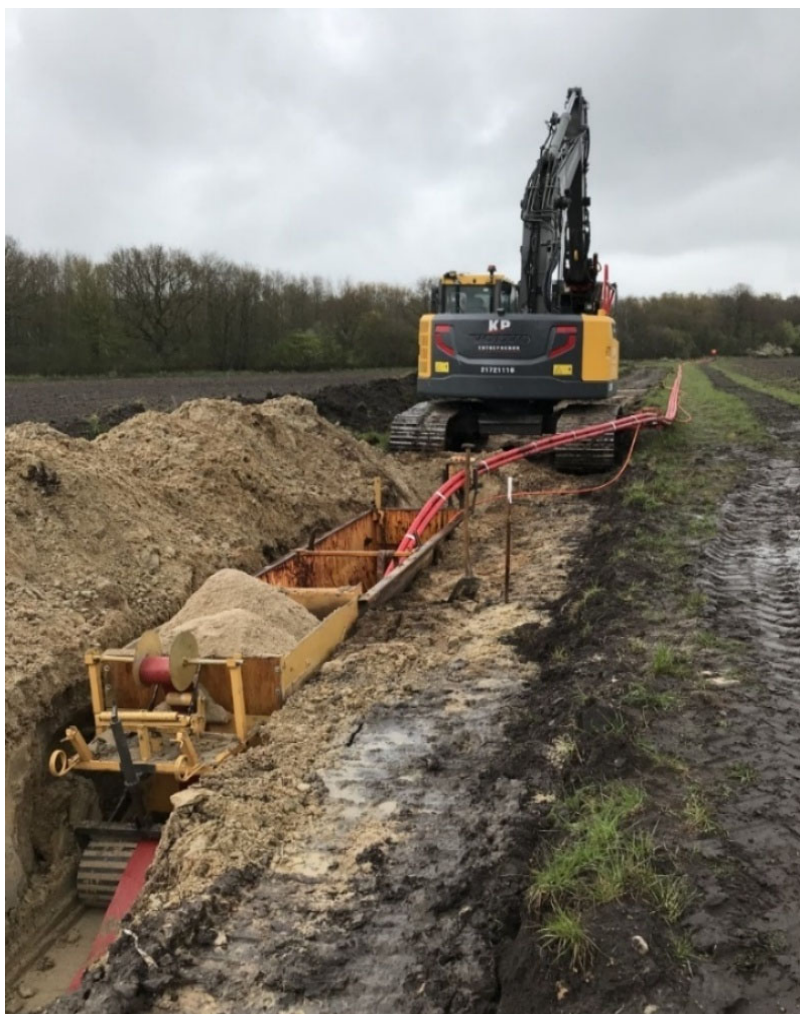
*Figur 2. Nedlægning af 60 kV-kabler i tæt trekant ved hjælp af gravekasse.*

Ved at anvende gravekasse i forbindelse med kabellægning, bliver selve kabeltrækket udført, før gravearbejdet af selve kabelgraven indledes. Kablerne trækkes ud parallelt med det planlagte kabeltracé (Figur 2).

Kabelgraven udgraves inde i gravekassen med få meter ad gangen, hvorefter gravekassen trækkes frem i graven af gravemaskinen. Gravekassen fordeler automatisk genopfyldning af sand omkring kablerne, samt udruller dækbånd og markeringsbånd.

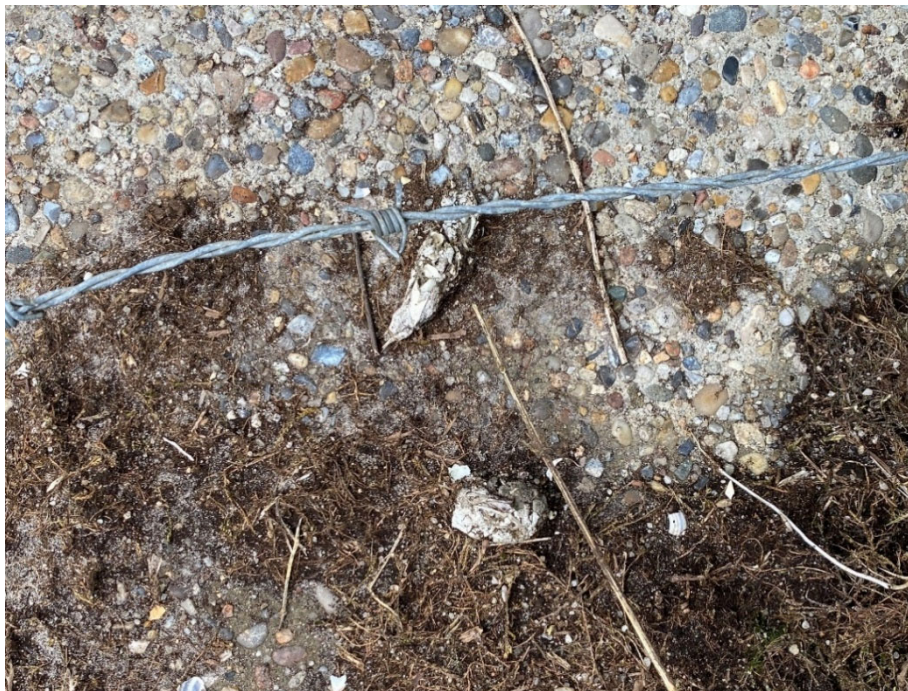
Figur 3. Gamle ekskrementer af odder på et brønddæksel nær Ryå. Dækslet er beliggende på en § 3-bekyttet eng, som krydses ved styret underboring.

Der blev kun ét sted fundet tegn på spor af odder. Der blev fundet to gamle ekskrementer af odder på et brønddæksel 65 meter fra Ryå (Figur 3 og Figur 4). Fundet er sket i et §3 område, som krydses med styret underboring, og som derfor ikke påvirkes af projektet. Ryå er ca. 10 meter bred på lokaliteten hvor denne krydses, og der holdes en tilsvarende respektafstand på 25m fra grøftekronen.

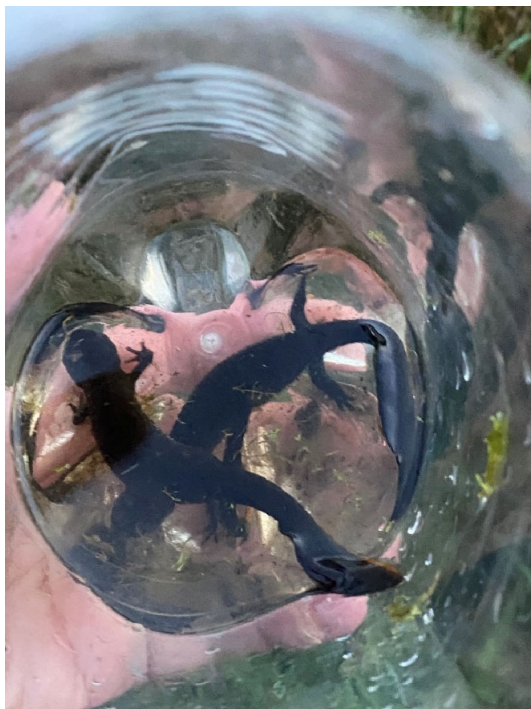
*Figur 5. Fangst af stor vandsalamander i fælde fra en anden undersøgt lokalitet. Metoden er så effektiv til at påvise forekomst af såvel stor som lille vandsalamander, at ingen fangst er en god indikation på, at der ikke forekommer salamandre i vandhullet.*

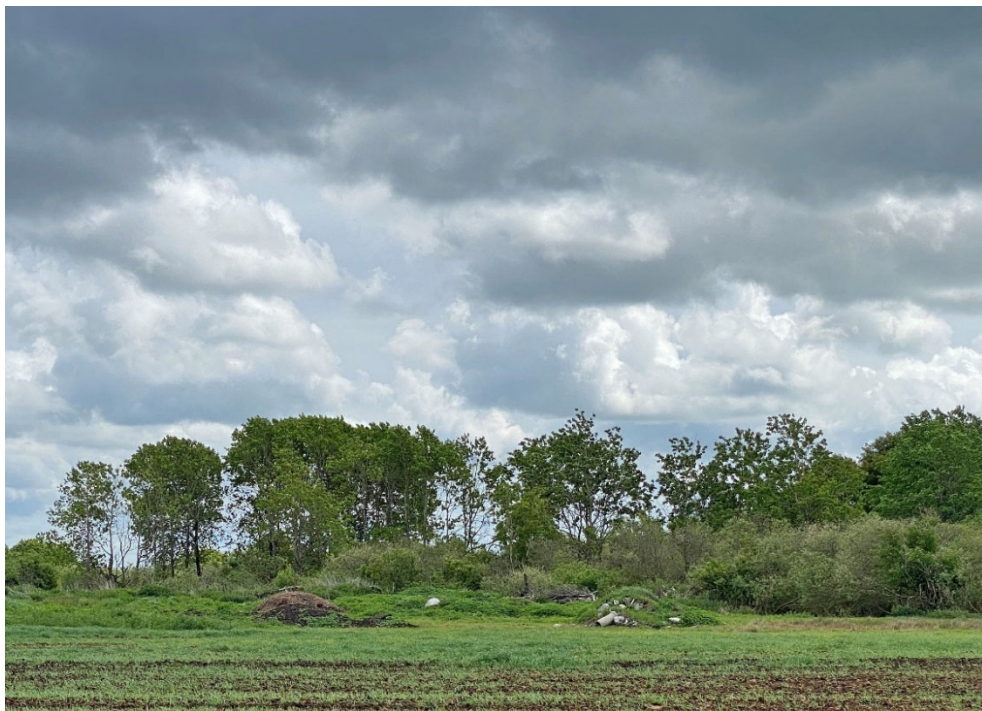
*Figur 9. Mose nr. 1 er drænet og præget af trævegetation.*

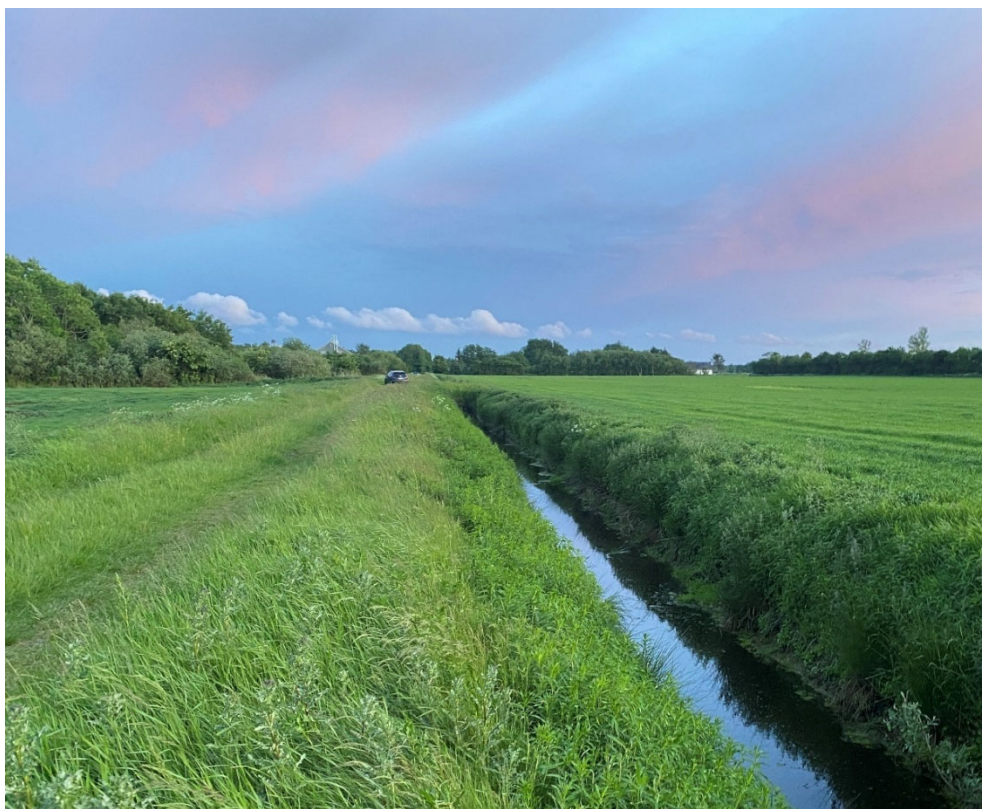
*Figur 10. Mose nr. 1 er omfattet af §3-beskyttelsen og ses på dette foto som krattet til venstre. Kablet nedgraves til højre for grøften.*

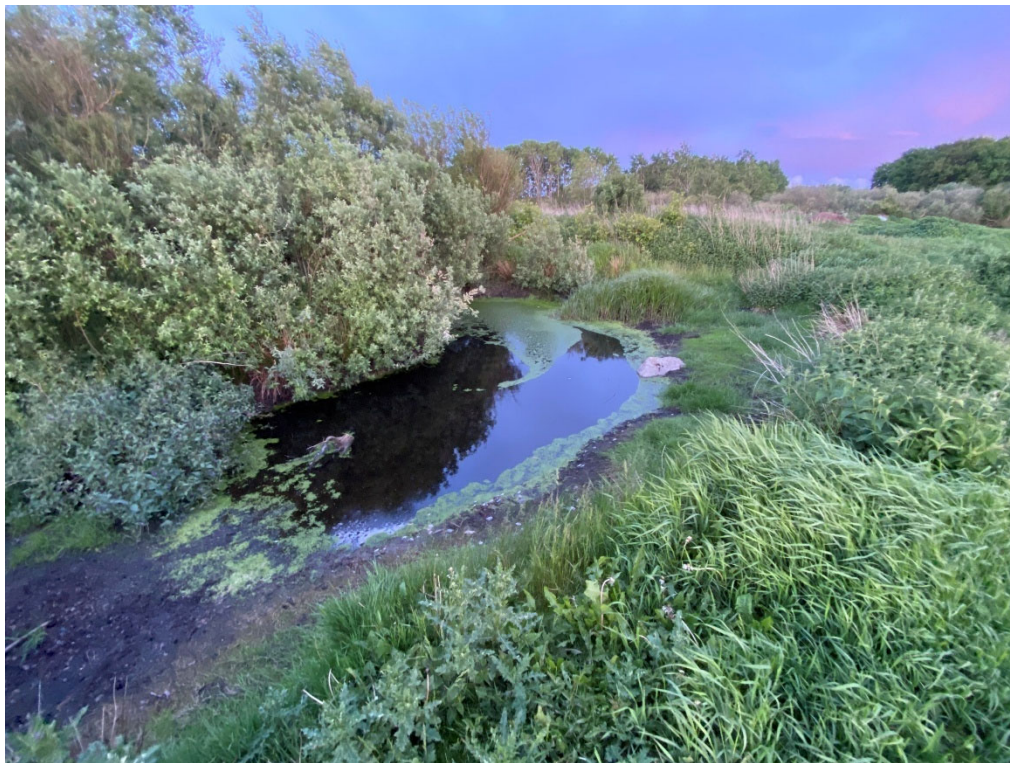
*Figur 11. Vandhul nr. 1 er påvirket af eutrofiering og af tilgroning. Kabeltrace passerer i en afstand på ca. 75m.*

| Dato for besøg | Vandhul nr. | Areal m <sup>2</sup> | Heraf fri vandflade | Afstand til traceet i m | Beskrivelse | Vandkvalitet | Sigtedybde | Undervandsvegetation | Overflade vegetation | Bredvegetation | Padder | Karakteristik som paddelokalitet | Beskyttelse | Bemærkninger | Andre registreringer af padder i Danmarks Miljøportal |
|---|---|---|---|---|---|---|---|---|---|---|---|---|---|---|---|
| 20250605 | 1 | 800 | 350 | 86 | Langstrakt vandhul | Dårlig | Ringe | Ingen | Liden andemad, Trådalger | Hele bredden skygget af pilebuske | Ingen | Ikke længere egnet som levested for padder pga. eutrofiering | §3 | | 24.4.2013 blev der ved en kommunal besigtigelse registreret spidssnudet frø, butsnudet frø og skrubtudse. 28.8.2012 blev der ved en kommunal besigtigelse registreret lille vandsalamander. |

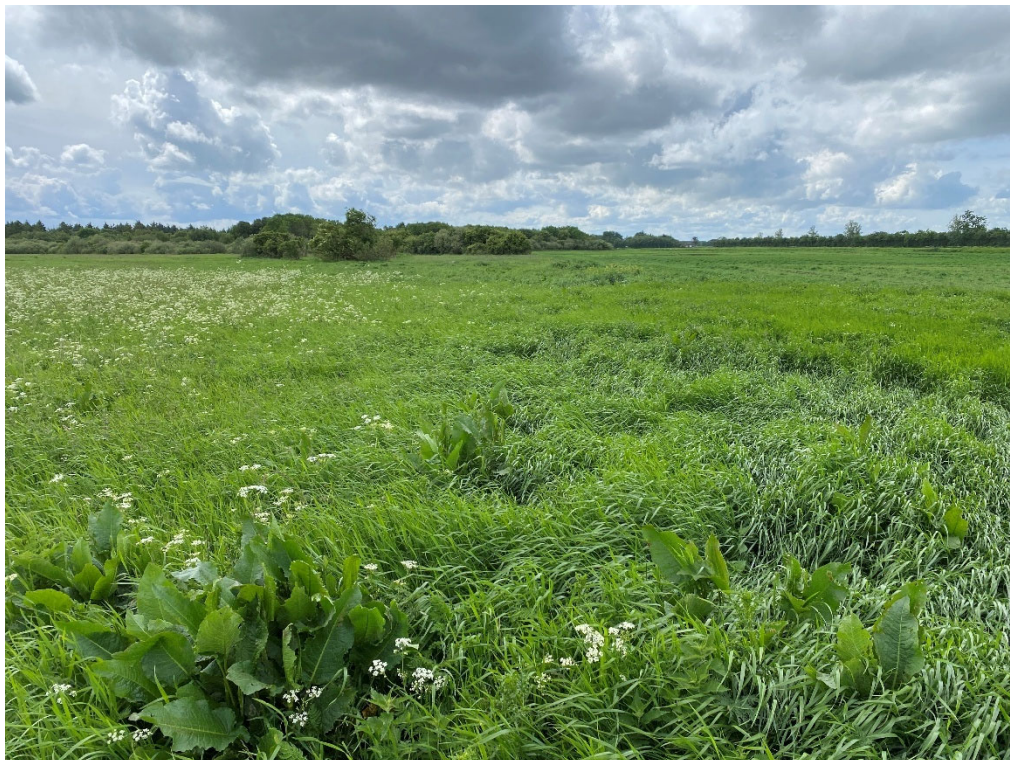
*Figur 12. Eng nr. 2 med høj og tæt græsvegetation. Krydses ved styret underboring.*

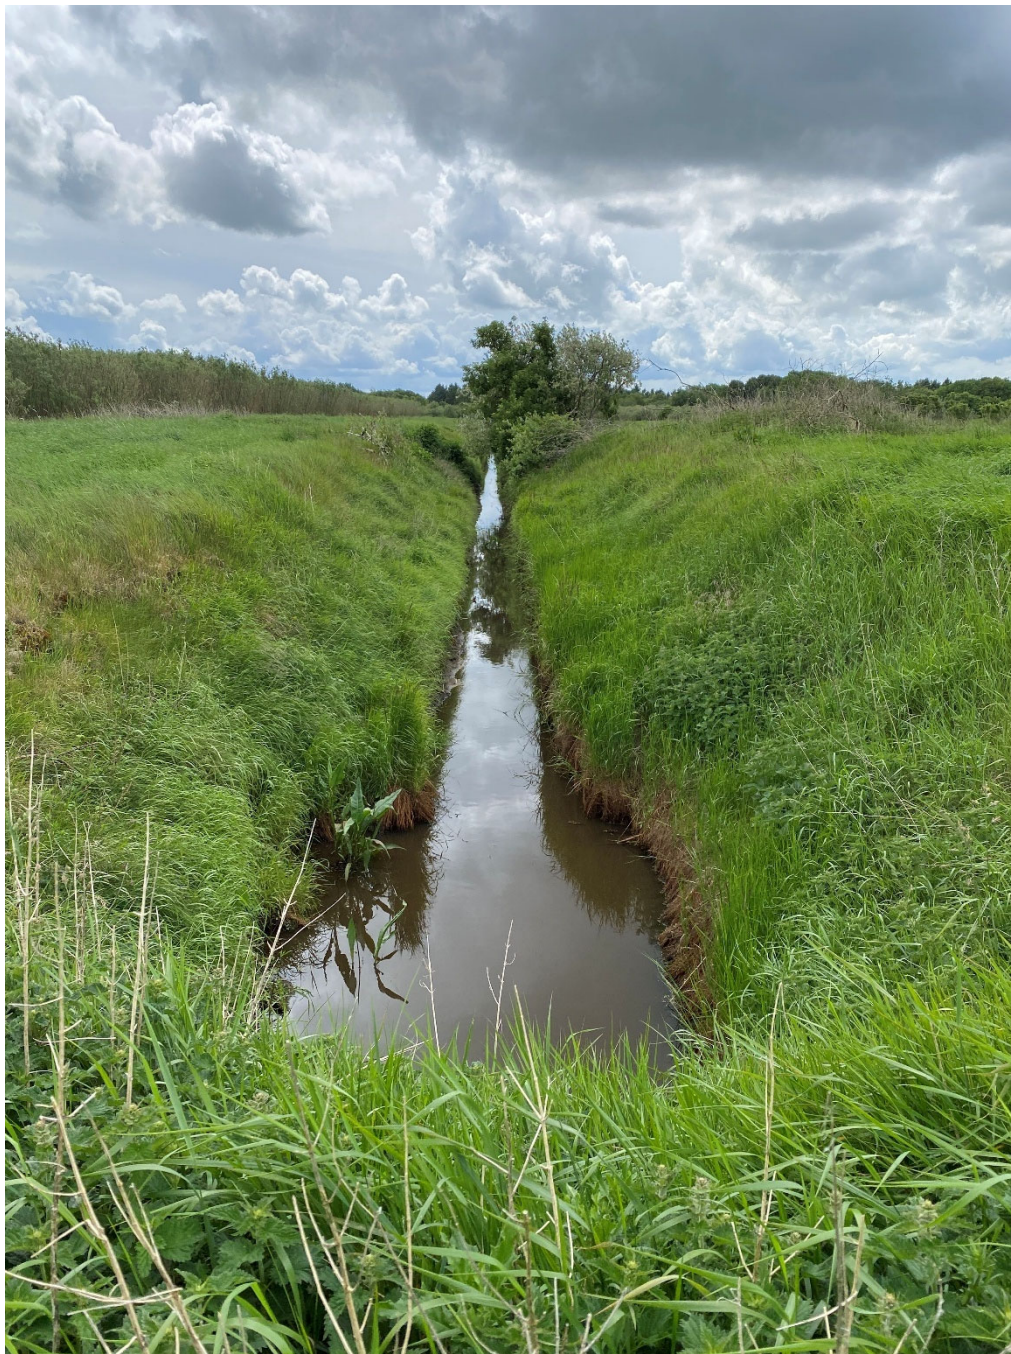
*Figur 13. Vandløb nr. 3 krydses ved styret underboring.*

| | Eng | Mose | Vandløb | Areal ha | Afstand til traceet i m | | Afstand til traceet i m | Karakteristik som paddelokalitet | Beskyttelse | Bemærkninger | Andre registreringer af padder i Danmarks Miljøportal | |
|---|---|---|---|---|---|---|---|---|---|---|---|---|
| 20250605 | | | 3 | | 0 | 3,5 m dyb afvandingskanal. | | Ingen | Uegnet levested | Beskyttet vandløb | Dårlig vandkvalitet. Ingen vandplanter. Ringe sigtedybde. Kanal passerer med styret underboring. | Ingen |

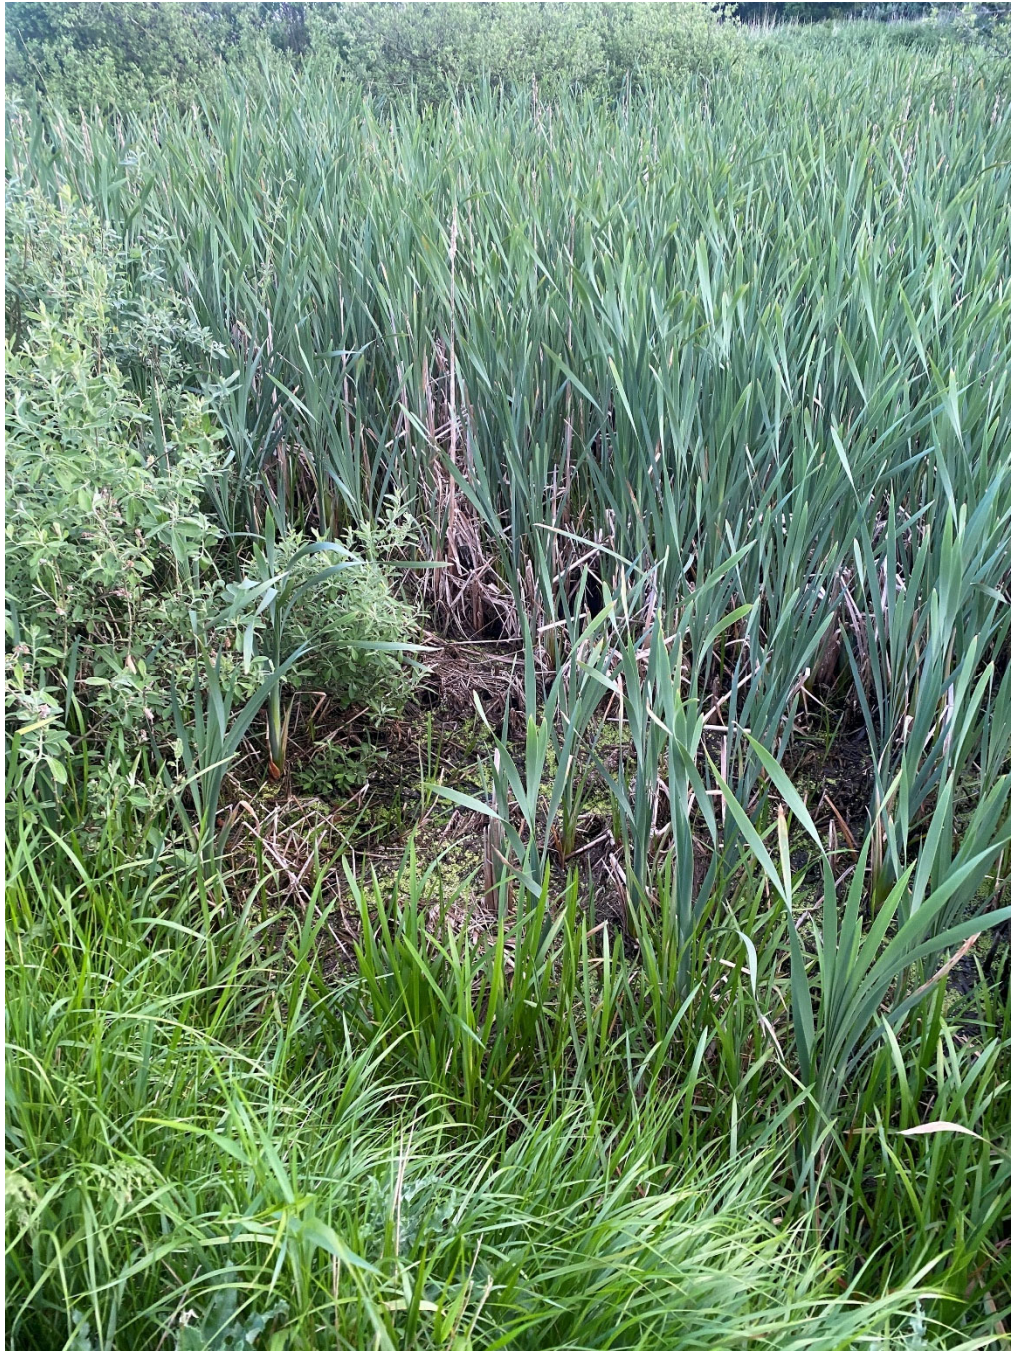
*Figur 14. Vandhul nr. 4 næsten udtørret og domineret af dunhammer. Kablet passerer området på anden side af en å i området.*

| Dato for besøg | Vandhul nr. | Areal m <sup>2</sup> | Heraf fri vandflade | Afstand til traceet i m | Beskrivelse | Vandkvalitet | Sigtedybde | Undervandsvegetation | Overflade vegetation | Bredvegetation | Padder | Karakteristik som paddelokalitet | Beskyttelse | Bemærkninger | Andre registreringer af padder i Danmarks Miljøportal |
|---|---|---|---|---|---|---|---|---|---|---|---|---|---|---|---|
| 20250605 | 4 | 1100 | 0 | 25 | Lille sø med ø i midten anlagt til jagtformål. Helt udtørret ved besøg | N/A | N/A | N/A | N/A | Pil | Ingen | Uegnet til padder | §3 | Næsten helt udtørret | Ingen |

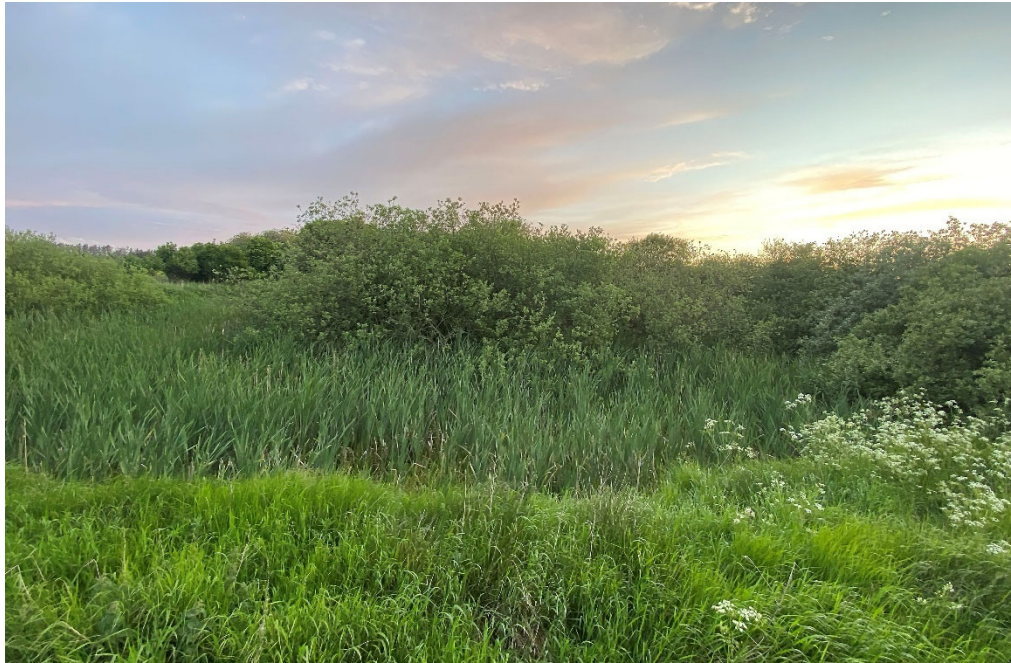
*Figur 15, Mose nr. 5 tilgroet i pilekrat. Kablet passerer på anden side af en å i området.*

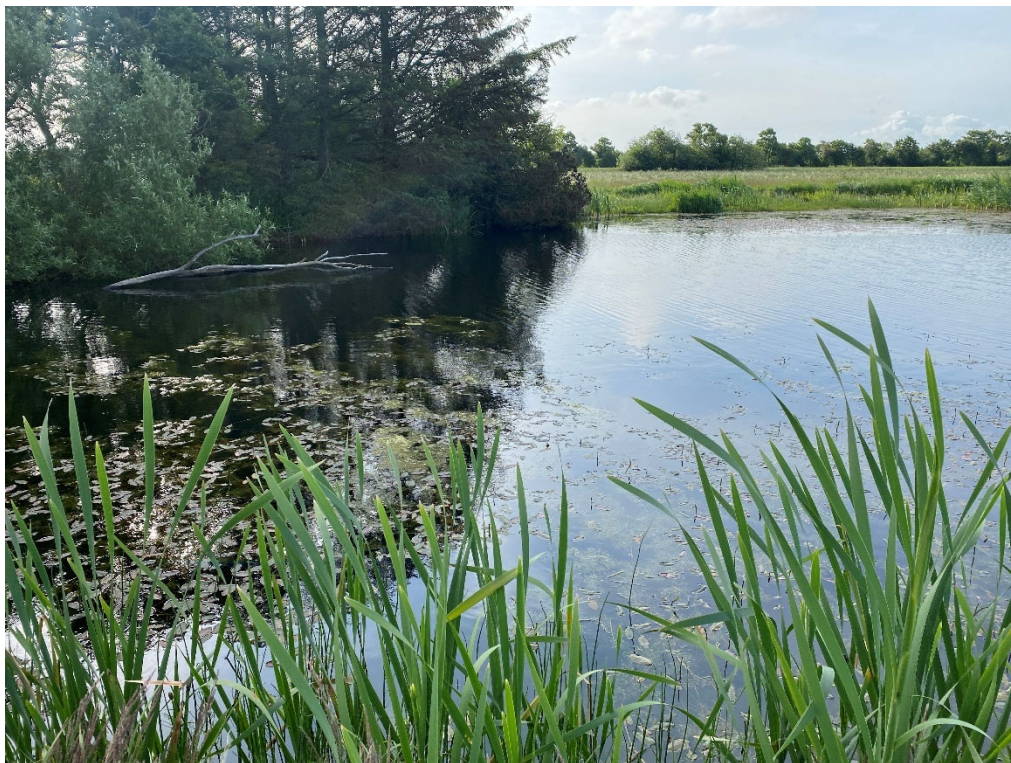
*Figur 16. Vandhul nr. 6 er en stor dyb dam med flydebladsvegetation. Kablet passerer dette område i en afstand på ca. 95m og på anden side af en grusvej.*

| Dato for besøg | Vandhul nr. | Areal m <sup>2</sup> | Heraf fri vandflade | Afstand til traceet i m | Beskrivelse | Vandkvalitet | Sigtedybde | Undervandsvegetation | Overflade vegetation | Bredvegetation | Padder | Karakteristik som paddelokalitet | Beskyttelse | Bemærkninger | Andre registreringer af padder i Danmarks Miljøportal |
|---|---|---|---|---|---|---|---|---|---|---|---|---|---|---|---|
| 20250605 | 6 | 4300 | 4000 | 95 | Stor dyb dam med flydebladsvegetation | Middel | Ringe | Ingen | Svømmende vandaks og liden andemad | Dunhammer | Ingen | Måske egnet som yngledam for skrubtudse pga størrelsen. | §3 | lysstillet men dyb bredzone | Ingen |

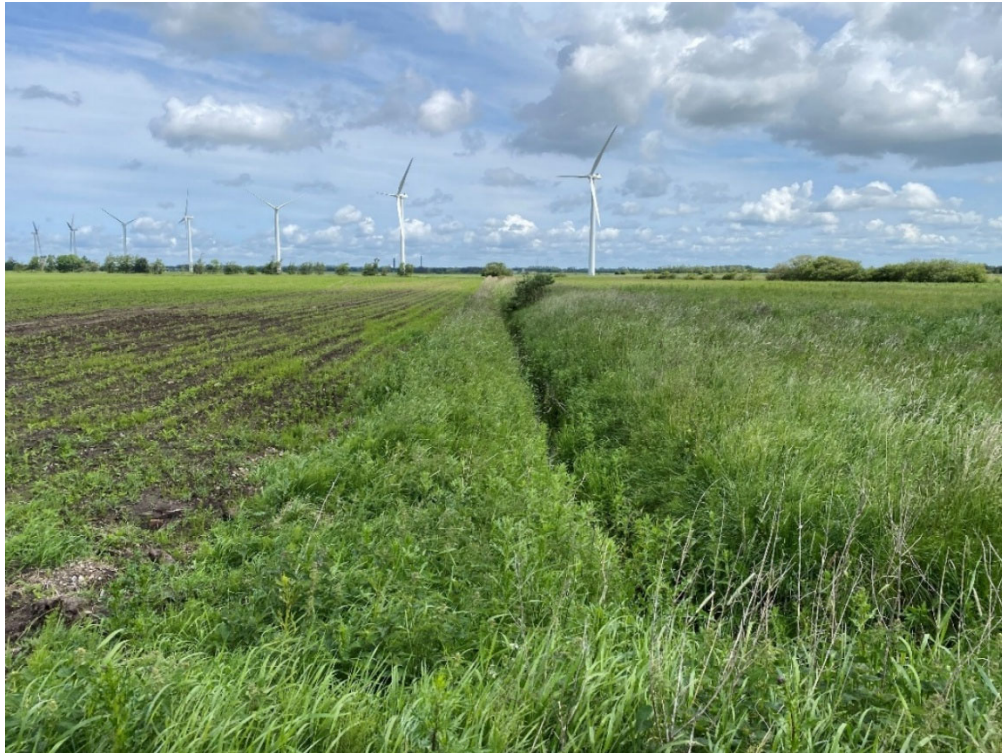
*Figur 17. Eng nr. 7 med høj og tæt græsvegetation til højre. Krydses ved styret underboring.*

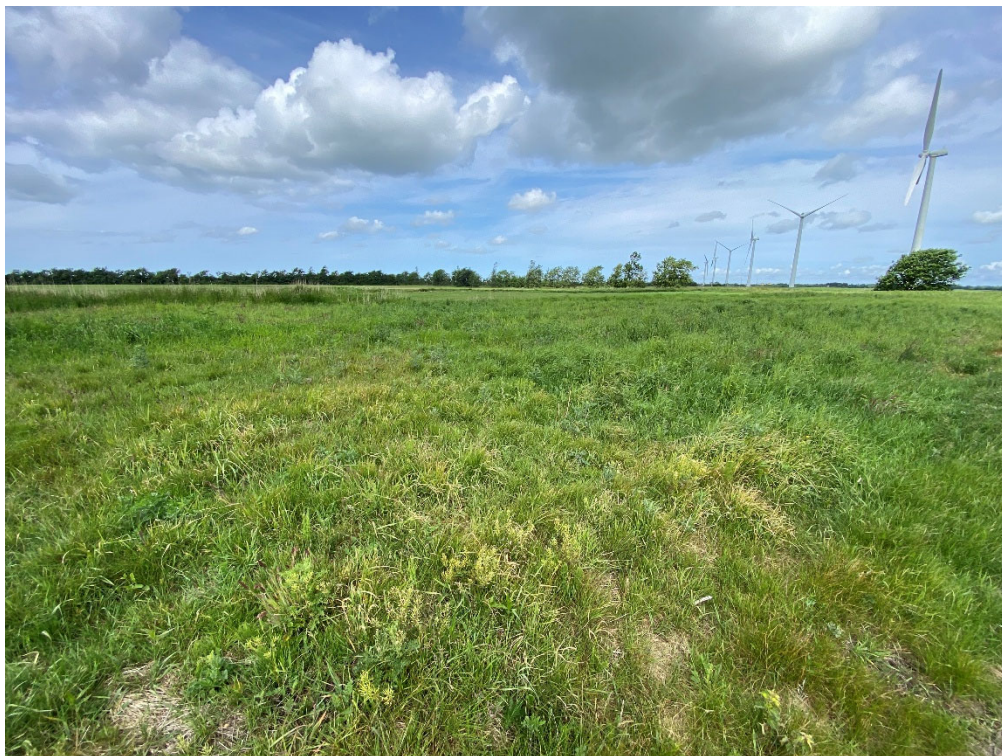
*Figur 18. Eng nr. 7 som krydses af styret underboring.*

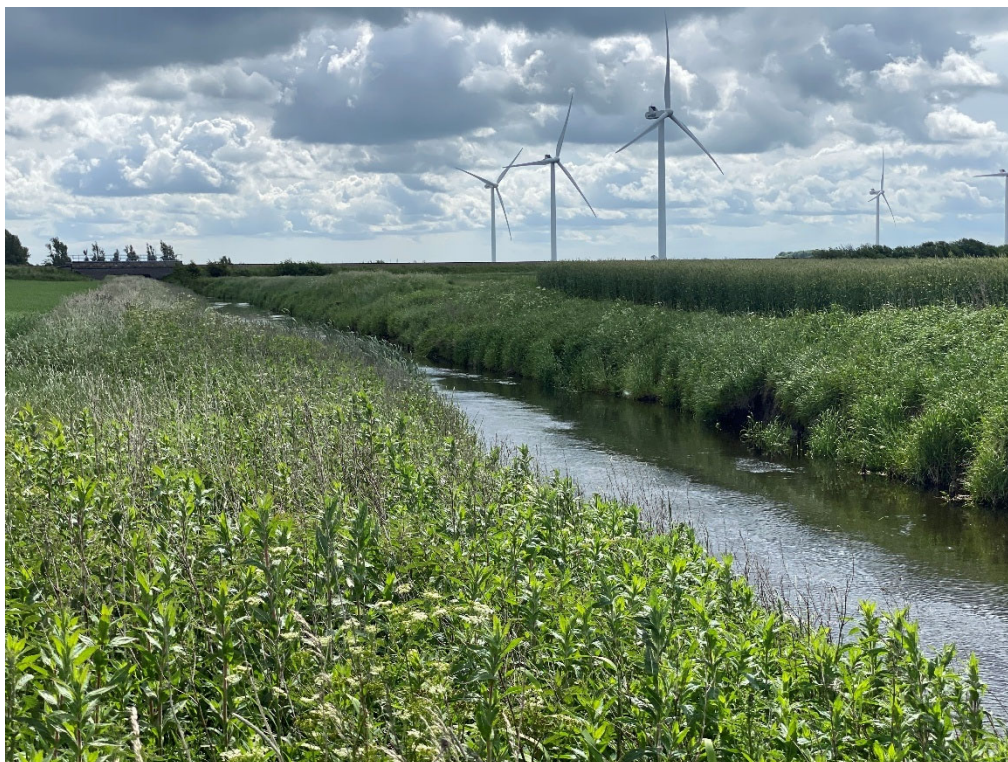
*Figur 19. Vandløb 7. Ryå krydses ved styret underboring på dette sted.*

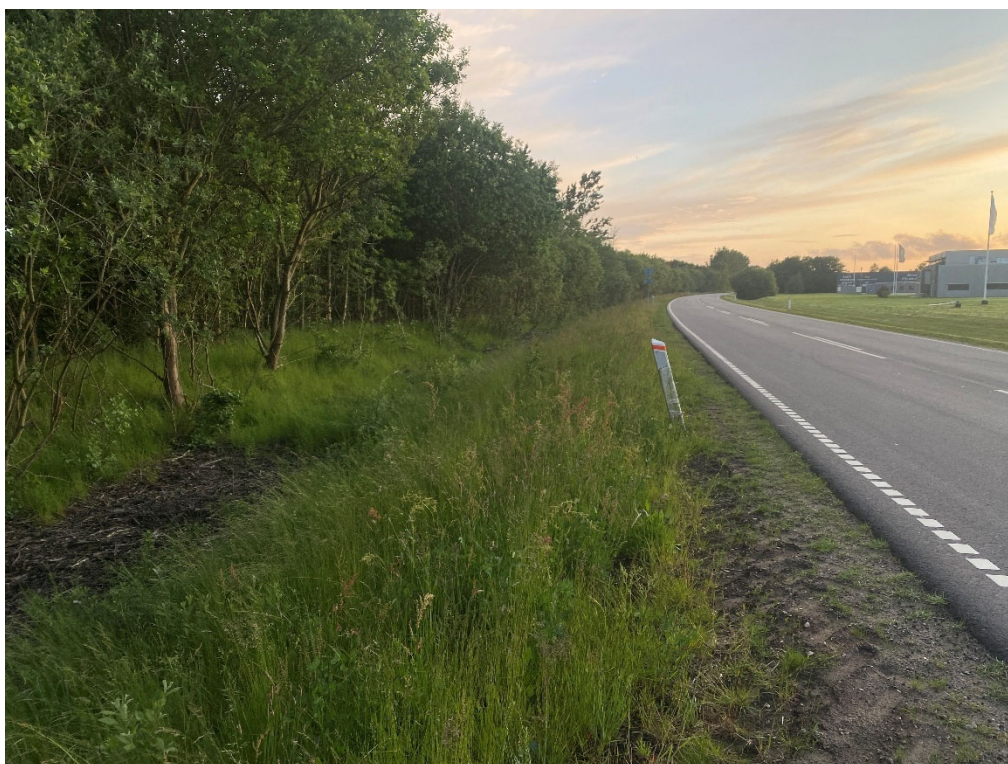
*Figur 20. Vandhul nr. 8 er et fuldstændigt overskygget regnvandsbassin. Traceet nedgraves på den anden side af læbæltet ind mod marken syd for.*

| Dato for besøg | Vandhul nr. | Areal m <sup>2</sup> | Heraf fri vandflade | Afstand til traceet i m | Beskrivelse | Vandkvalitet | Sigtedybde | Undervandsvegetation | Overflade vegetation | Bredvegetation | Padder | Karakteristik som paddelokalitet | Beskyttelse | Bemærkninger | Andre registreringer af padder i Danmarks Miljøportal |
|---|---|---|---|---|---|---|---|---|---|---|---|---|---|---|---|
| 20250606 | 8 | 660 | 50 | 30 | Regnvandsbassin. Helt skygget af træer. Næsten udtørret | N/A | N/A | | Ingen | Hele bredden skygget af pilebuske | Ingen | Uegnet til padder | §3 | Næsten helt udtørret | Ingen |

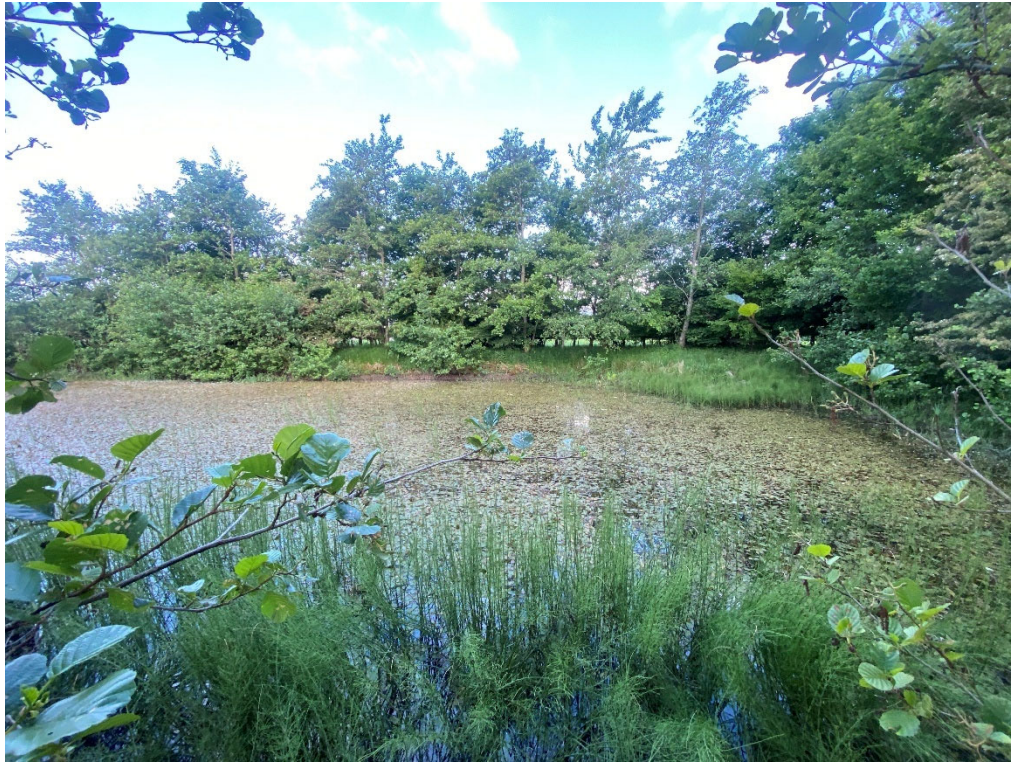
*Figur 21. Vandhul nr. 9. Velegnet som yngledam for padder, men ingen observeret.*

| Dato for besøg | Vandhul nr. | Areal m <sup>2</sup> | Heraf fri vandflade | Afstand til traceet i m | Beskrivelse | Vandkvalitet | Sigtedybde | Undervandsvegetation | Overflade vegetation | Bredvegetation | Padder | Karakteristik som paddelokalitet | Beskyttelse | Bemærkninger | Andre registreringer af padder i Danmarks Miljøportal |
|---|---|---|---|---|---|---|---|---|---|---|---|---|---|---|---|
| 20250606 | 9 | 630 | 600 | 35 | Mindre dyb dam med flydebladsvegetation | God | God | Ja | Svømmende vandaks | Padderokke sp. rødøl | Fælder efter salamander uden fangst. Ingen haletudser | Velegnet som yngledam for padder | §3 | | Ingen |

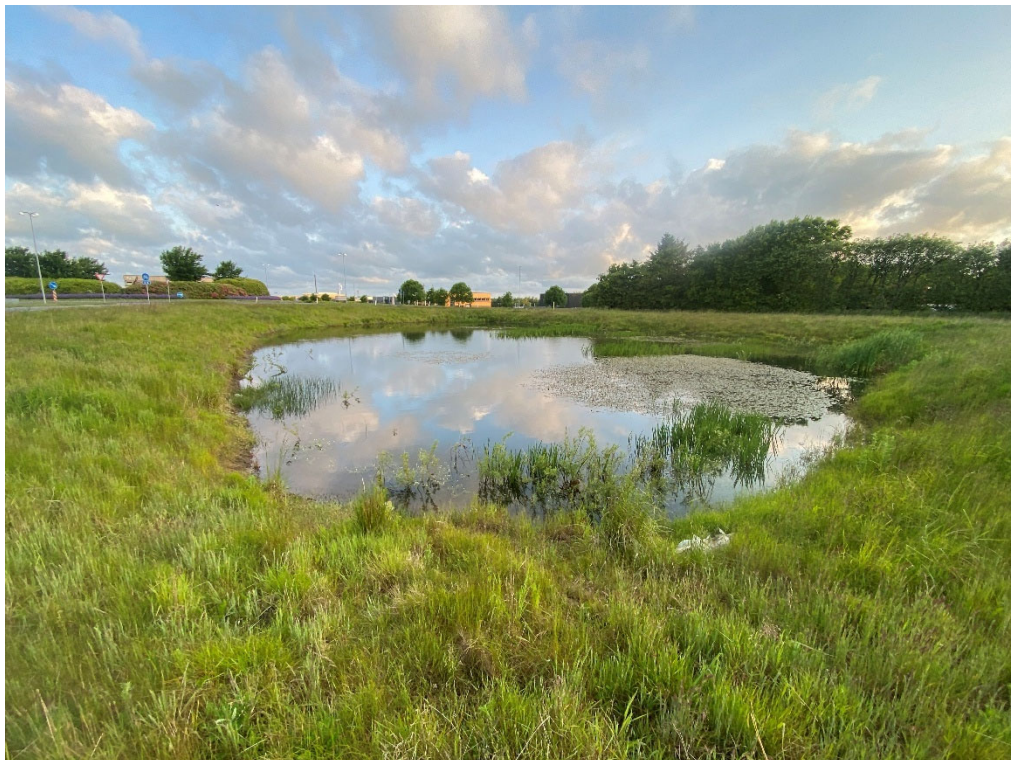
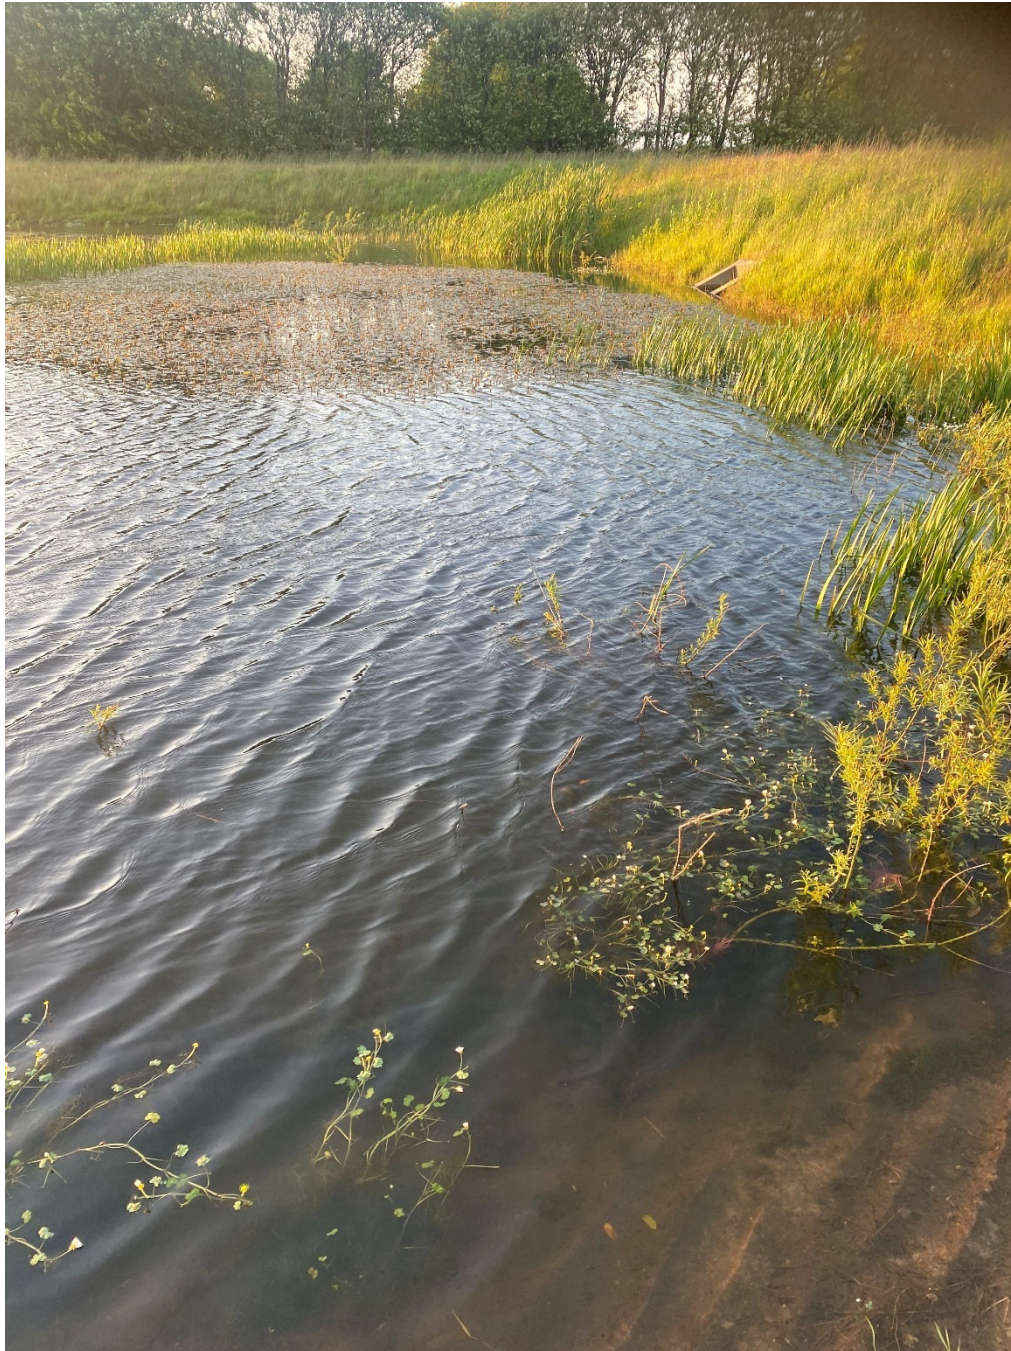
*Figur 22. Vandhul nr. 11 er er relativt nyanlagt regnvandsbassin som synes velegnet som yngledam for padder, men ingen observeret.*

*Figur 23. Vandhul nr. 11 med flydebladsvegetation.*

| Dato for besøg | Vandhul nr. | Areal m <sup>2</sup> | Heraf fri vandflade | Afstand til traceet i m | Beskrivelse | Vandkvalitet | Sigtedybde | Undervandsvegetation | Overflade vegetation | Bredvegetation | Padder | Karakteristik som paddelokalitet | Beskyttelse | Bemærkninger | Andre registreringer af padder i Danmarks Miljøportal |
|---|---|---|---|---|---|---|---|---|---|---|---|---|---|---|---|
| 20250606 | 11 | 1560 | 1500 | 20 | Regnvandsbassin. Lysåbent | Middel | Middel | Ja | Svømmende vandaks og vandløllikke | Ingen | Fælder efter salamander uden fangst. Ingen haletudser | Velegnet som yngledam for padder | §3 | | Ingen |

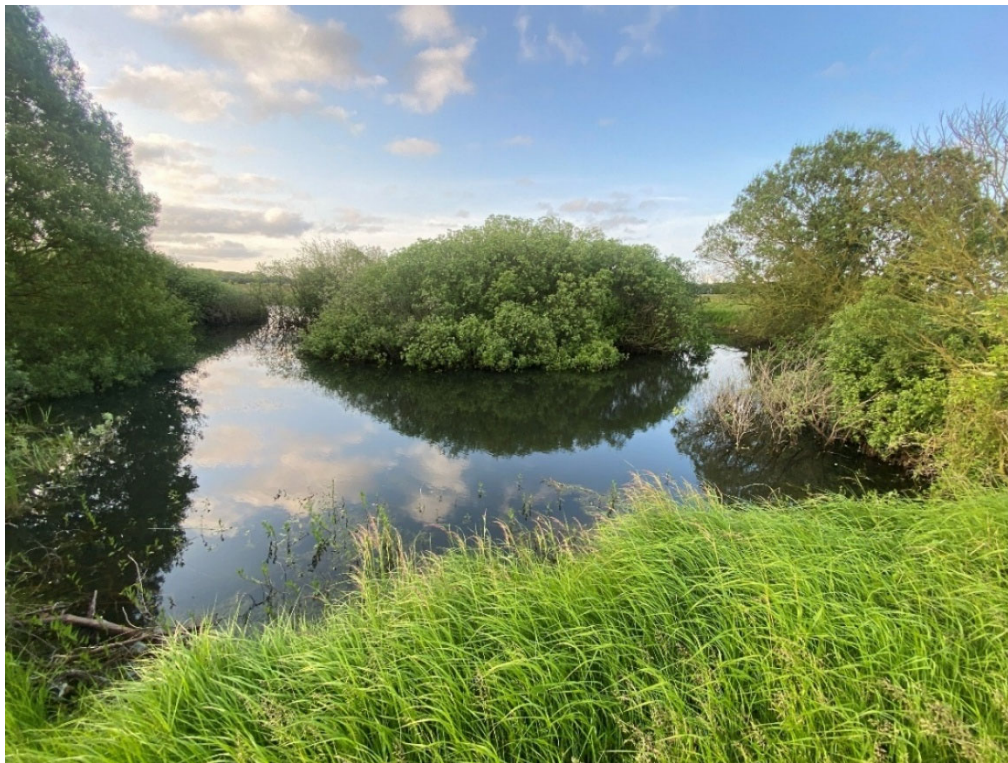
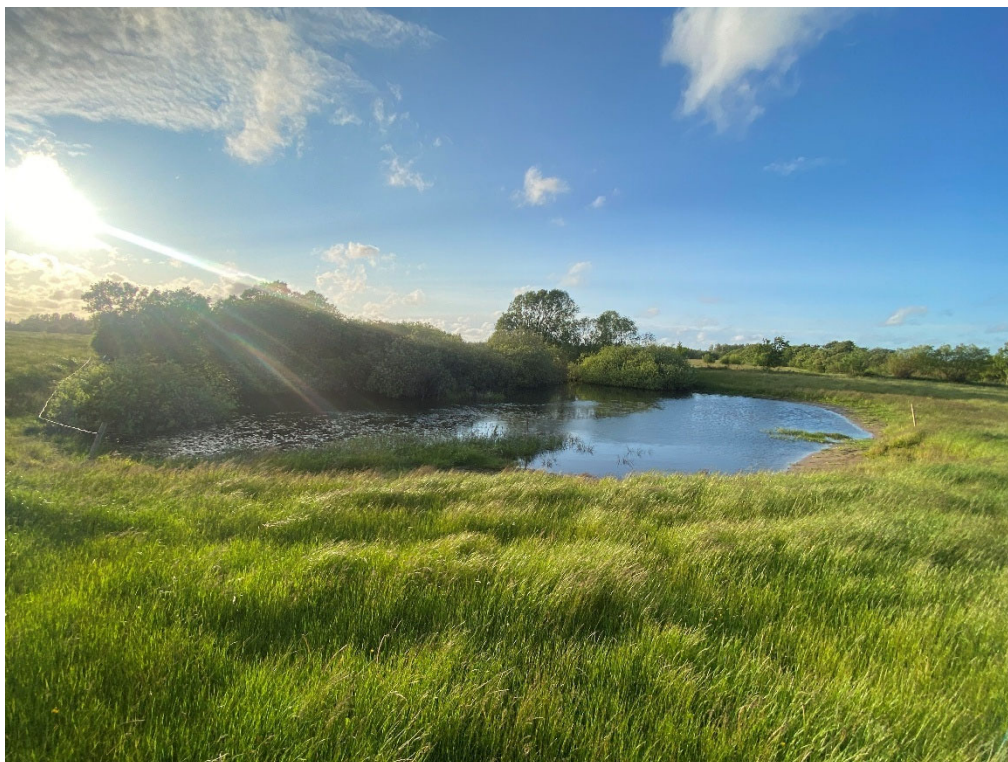
*Figur 24. Vandhul nr. 13. Egnet som yngledam for padder, men ingen observeret.*

*Figur 25. Vandhul nr. 13.*

| Dato for besøg | Vandhul nr. | Areal m <sup>2</sup> | Heraf fri vandflade | Afstand til traceet i m | Beskrivelse | Vandkvalitet | Sigtedybde | Undervandsvegetation | Overflade vegetation | Bredvegetation | Padder | Karakteristik som paddelokalitet | Beskyttelse | Bemærkninger | Andre registreringer af padder i Danmarks Miljøportal |
|---|---|---|---|---|---|---|---|---|---|---|---|---|---|---|---|
| 20250606 | 13 | 2100 | 1500 | 25 | Større vandhul delvis tilgroet med pilebuske | Middel | Ringe | Ja | Svømmende vandaks 15% | Fin lavvandet østbred | uden fangst. Ingen haletudser | Mindre egnet som yngledam for padder | §3 | med megen undervands- og sumpvegetation. | 20220622: Lille vandsalamander 1 stk. Kommunal besigtigelse |

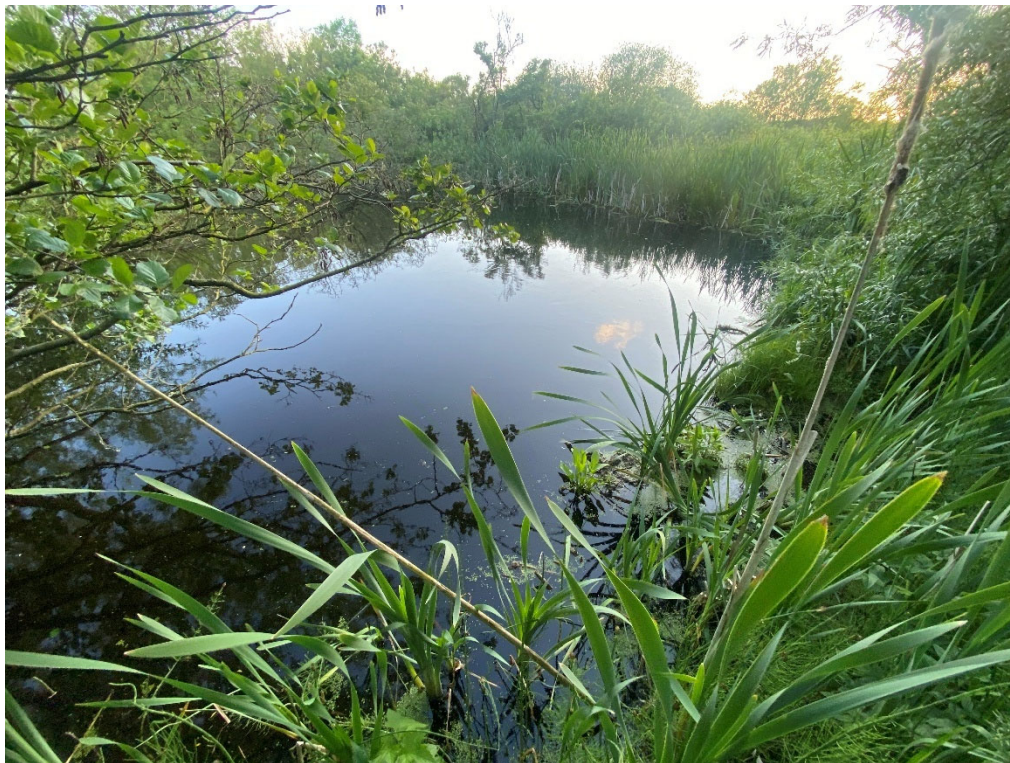
*Figur 26. Vandhul nr. 14. Uegnet til padder.*

| Dato for besøg | Vandhul nr. | Areal m <sup>2</sup> | Heraf fri vandflade | Afstand til traceet i m | Beskrivelse | Vandkvalitet | Sigtedybde | Undervandsvegetation | Overflade vegetation | Bredvegetation | Padder | Karakteristik som paddelokalitet | Beskyttelse | Bemærkninger | Andre registreringer af padder i Danmarks Miljøportal |
|---|---|---|---|---|---|---|---|---|---|---|---|---|---|---|---|
| 20250607 | 14 | 950 | 5050 | 25 | Dyb næringsrig dam | Dårlig | Ringe | Ingen | Hele bredden skygget af pilebuske og elletræer | | Ingen | Uegnet til padder | §3 | Fodring af ænder og fasaner. Eutrofiering | Ingen |

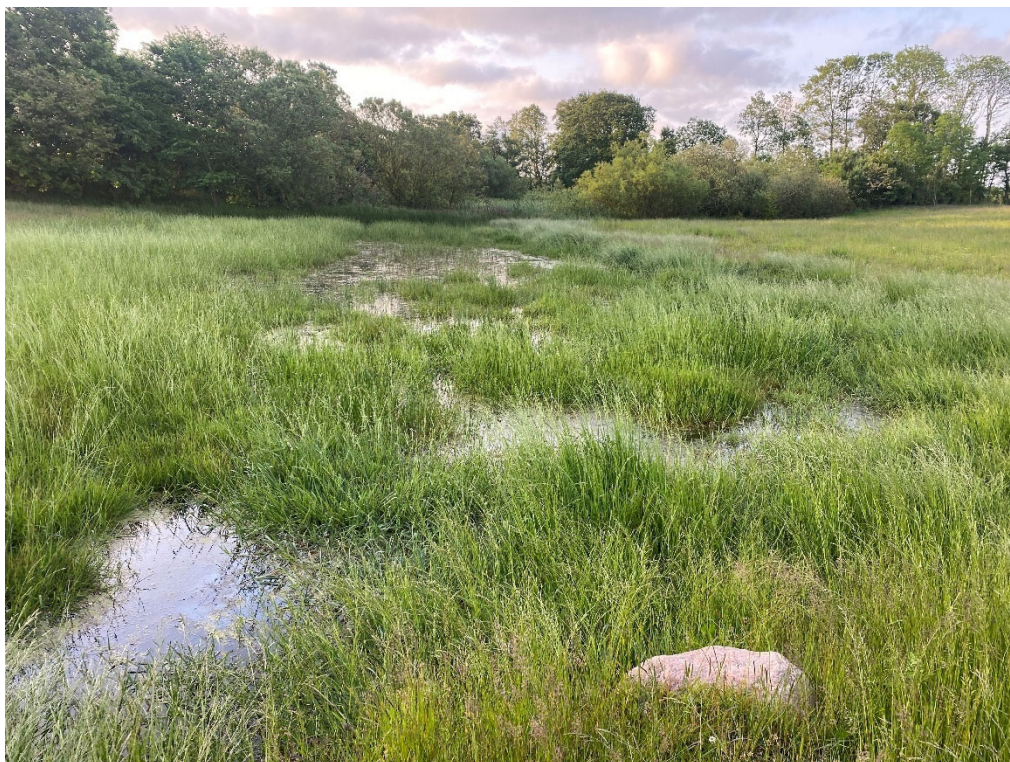
*Figur 27. Vandhul nr. 15. Mindre egnet som yngledam for padder. Ikke § 3-beskyttet. Området passeres med styret underboring.*

| Dato for besøg | Vandhul nr. | Areal m <sup>2</sup> | Heraf fri vandflade | Afstand til traceet i m | Beskrivelse | Vandkvalitet | Sigtedybde | Undervandsvegetation | Overflade vegetation | Bredvegetation | Padder | Karakteristik som paddelokalitet | Beskyttelse | Bemærkninger | Andre registreringer af padder i Danmarks Miljøportal |
|---|---|---|---|---|---|---|---|---|---|---|---|---|---|---|---|
| 20250607 | 15 | 3000 | 100 | 5 | Periodevis oversvømmelse på græsningsareal | Dårlig | Ringe | N/A | Alger, Liden andemad | Græsningsområde | Ingen | Mindre egnet som yngledam for padder | Ingen | Opstået efter opfyldning af lavning på marken vest for | Ingen |

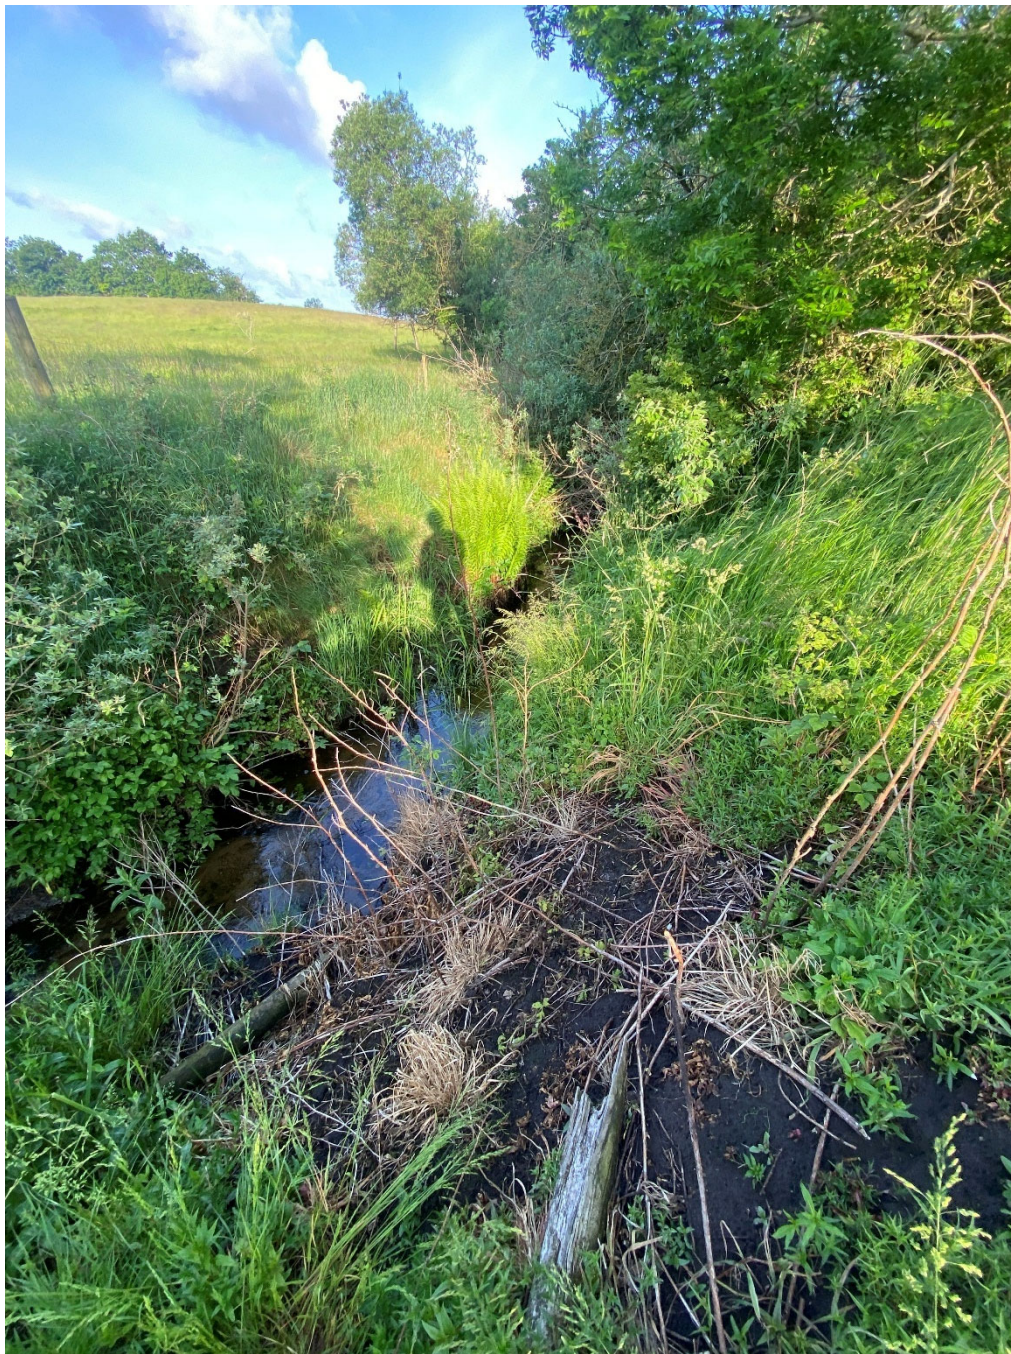
*Figur 28. Lygtebækken, hvor traceet krydser med styret underboring.*

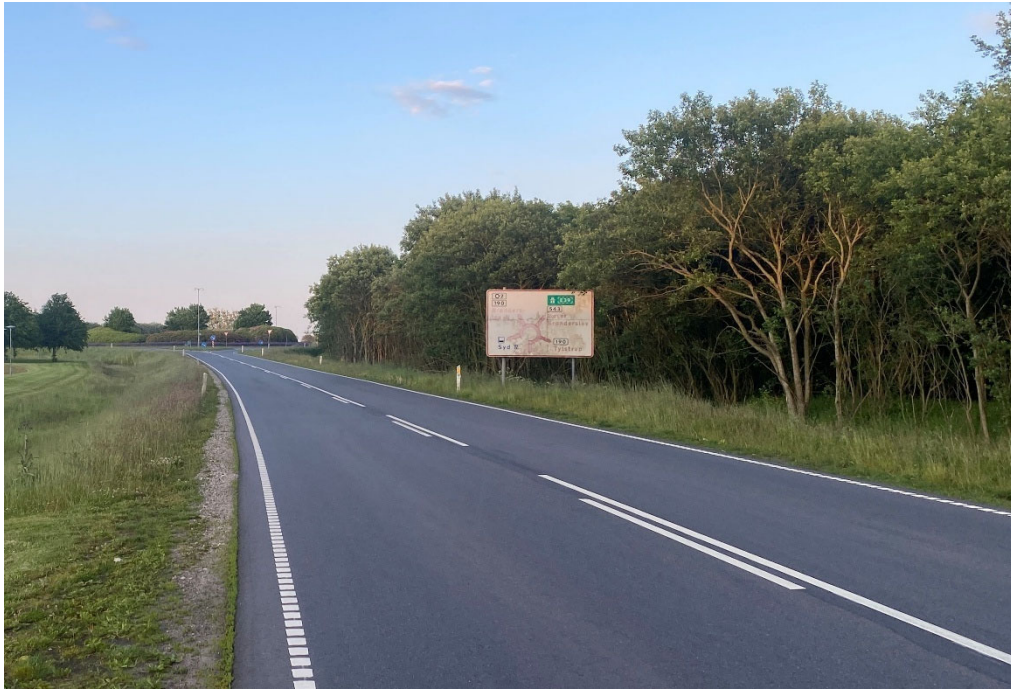
*Figur 29. Læplantning nr. 10. Ingen flagermusegnede træer. Beplantning under 25 år.*
