# Vurdering af forekomsten af bilag IV-arter langs ledningstrace mellem Store Vildmose og Brønderslev

Rapport fra Tidal Consult

Dato: 22.10.2025

Rekvirent: Niels Mejlholm, Netselskabet Nord K/S

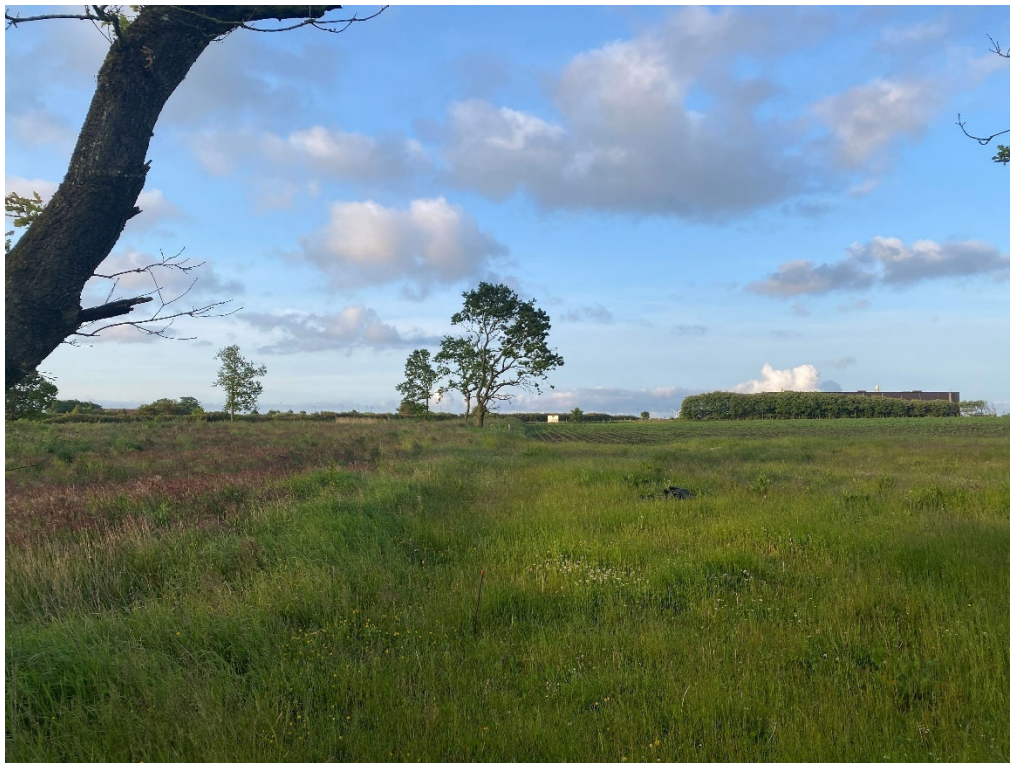
*Figur 30. En ryddet plantage øst for vandhul nr. 13. Ingen flagermusegnede træer.*

En plantage øst for vandhul nr. 13 var blevet ryddet inden besigtigelsen, og der var kun enkelte træer tilbage, hvoraf ingen var flagermusegnede. Den flerrækkede beplantning langs Sdr. Omfartsvej syd for Brønderslev består af træer, der er under 25 år gamle. Disse var ikke flagermusegnede (Figur 29). Da projektet alene medfører fjernelse af ca. 5 stk. ikke flagermusegnede træer, og der i øvrigt ikke findes flagermusegnede træer tæt på kabeltraceet, og forstyrrelsen i forbindelse med anlægsarbejdet er kortvarig, kan det afvises, at projektet vil skade yngle- og rasteområder for flagermus.

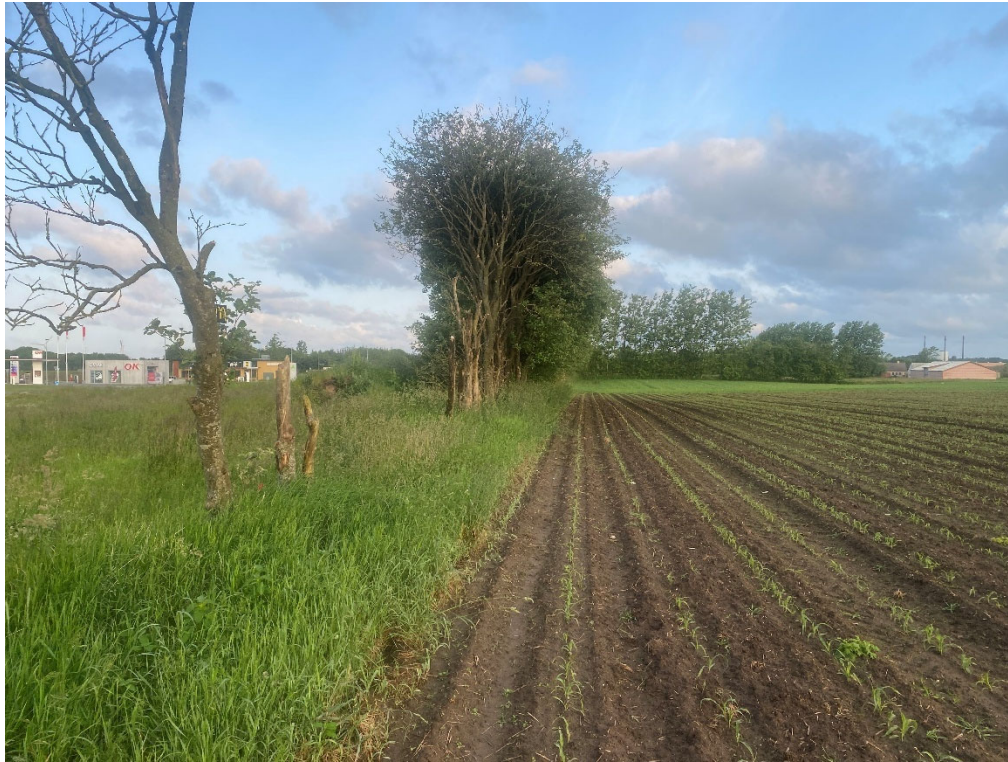
*Figur 31. Læhegn nr. 12. Enkeltrækket seljerøn til venstre. Ingen flagermusegnede træer. Poppelhegnet som ses til højre i baggrunden og på fotoet herunder består af unge træer der ikke er flagermusegnede.*

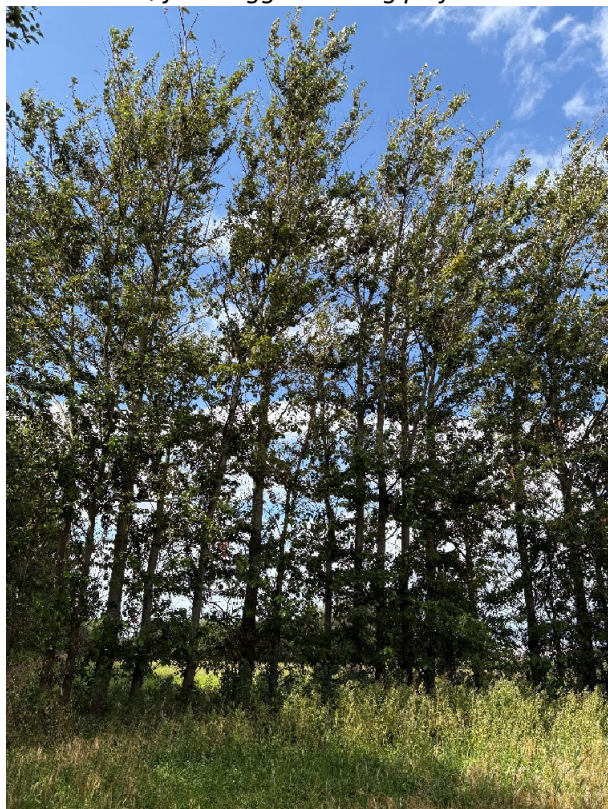
*Figur 32. Enkeltrækket poppel sp. Her vil der ske et gennembrud. Ingen flagermusegnede træer.*

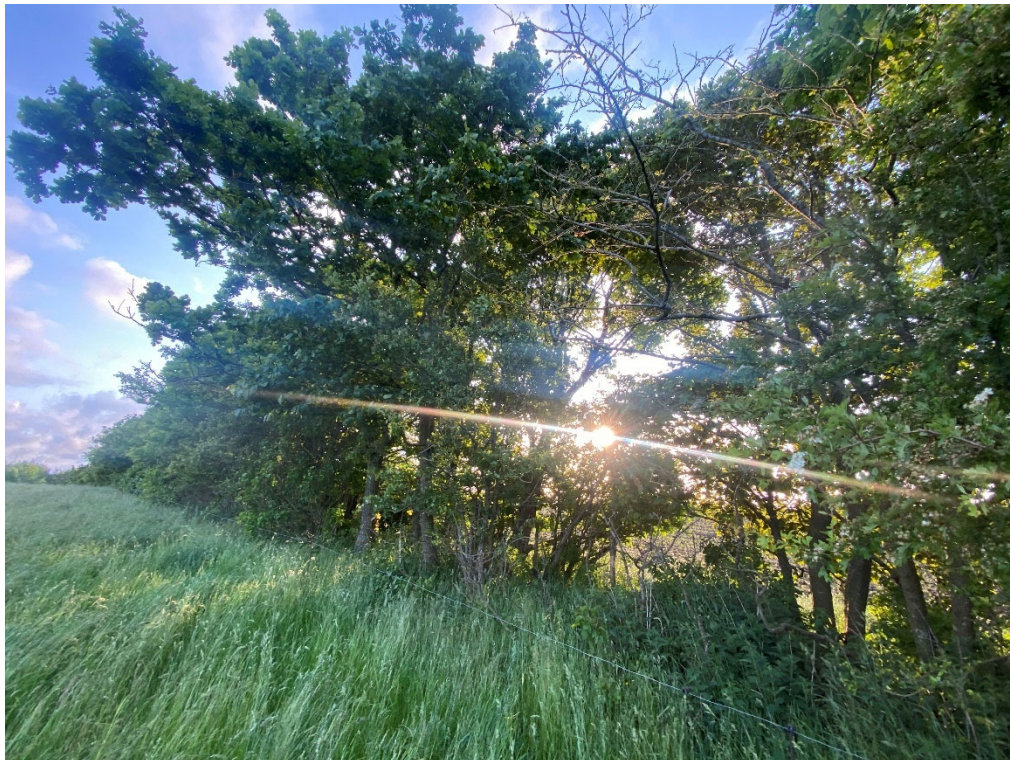
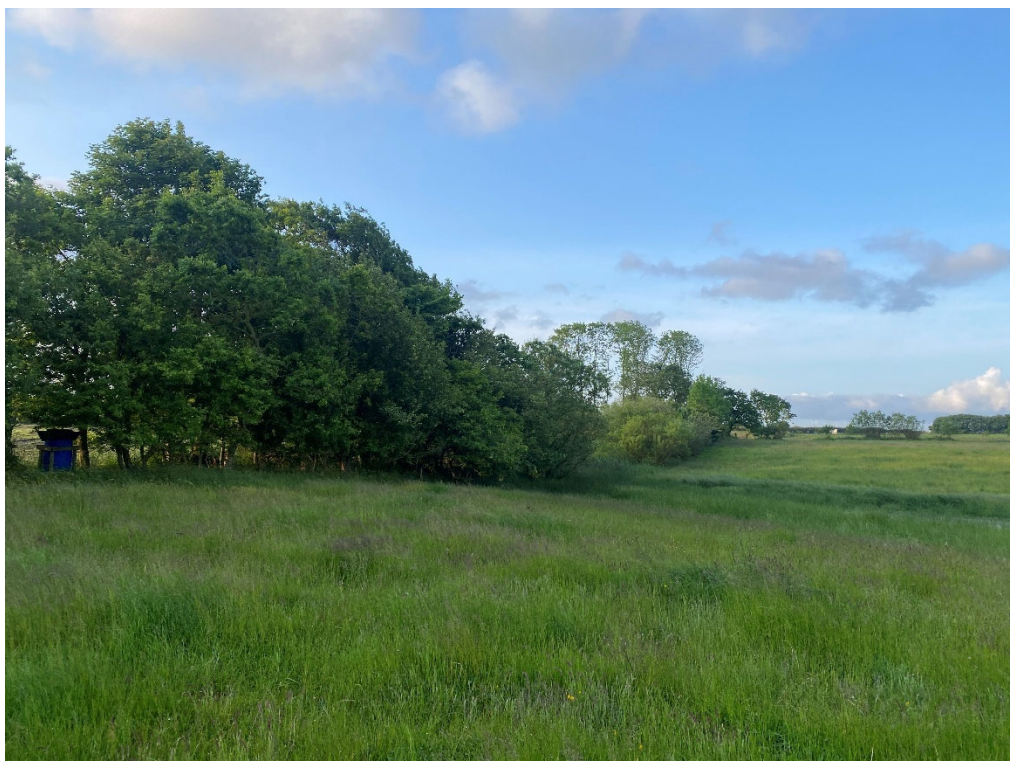
*Figur 33. Læhegn nr. 15. Ingen flagermusegnede træer.*

*Figur 34. Læhegn nr. 15. Ingen flagermusegnede træer.*

| Hegn | Længde langs trace | Type | Alder | Levesteder for flagermus | Bemærkninger |
|---|---|---|---|---|---|
| 15 | 275 | Enkeltrækket hegn med egetræer | 60+ | Ingen | Hegnet gennembrydes et enkelt sted |

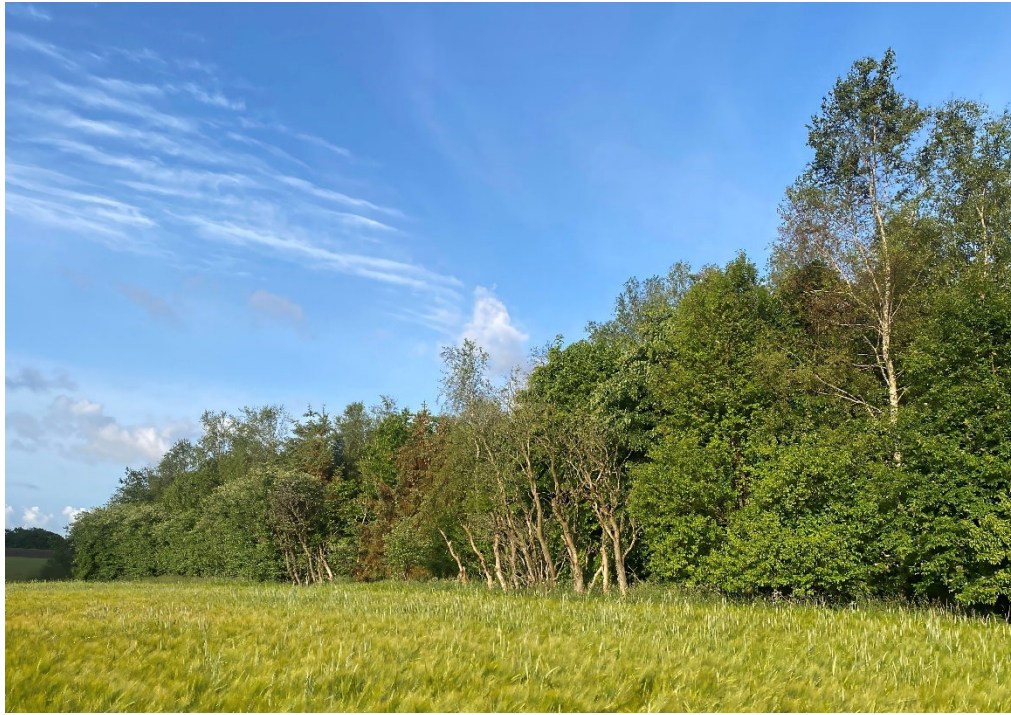
*Figur 35. Skovbryn nr. 17 nord for Lygtebækken. Ingen flagermusegnede træer. Nogle udgåede træer af seljerøn, der dog var for små til at rumme hulheder og var derfor ikke flagermusegnede.*

| Hegn | Længde langs trace | Type | Alder | Levesteder for flagermus | Bemærkninger |
|---|---|---|---|---|---|
| 17 | 250 | Skovbryn | 30 | Ingen | |
